# 通信施設の雷害とその対策

平成 26 年 2 月 19 日  
NTT 東日本 技術協力センター  
村川一雄 (S59 卒)

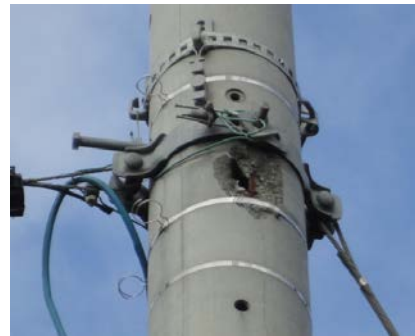
図 2 電柱のコンクリート剥離例

日本各地の落雷状況を図 1 に示す。図 1 は H23 年の多雷時期における落雷数の頻度マップを示している。H23 年度は北関東地域（群馬県、栃木県、茨城県）と九州（福岡県、大分県、佐賀県、鹿児島）への落雷が多かった。東日本における故障件数は 20 万件におよび、その内、落雷に起因した故障派遣数は 2 万件にも及んでいる。落雷に伴う故障としては、電柱のコンクリート剥離（図 2）や接続端子函の損傷（図 3）や光回線終端装置（ONU）などの故障が顕著となっており、故障修理稼働が逼迫している。

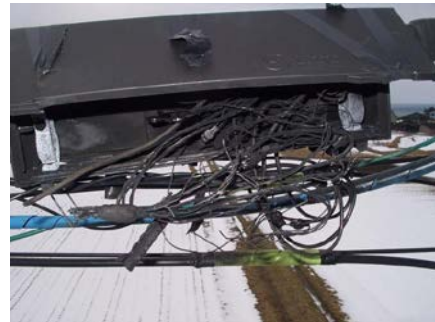
図 3 接続端子函の損傷例
